Anlage 6:
Vorher-Nachher Bilder

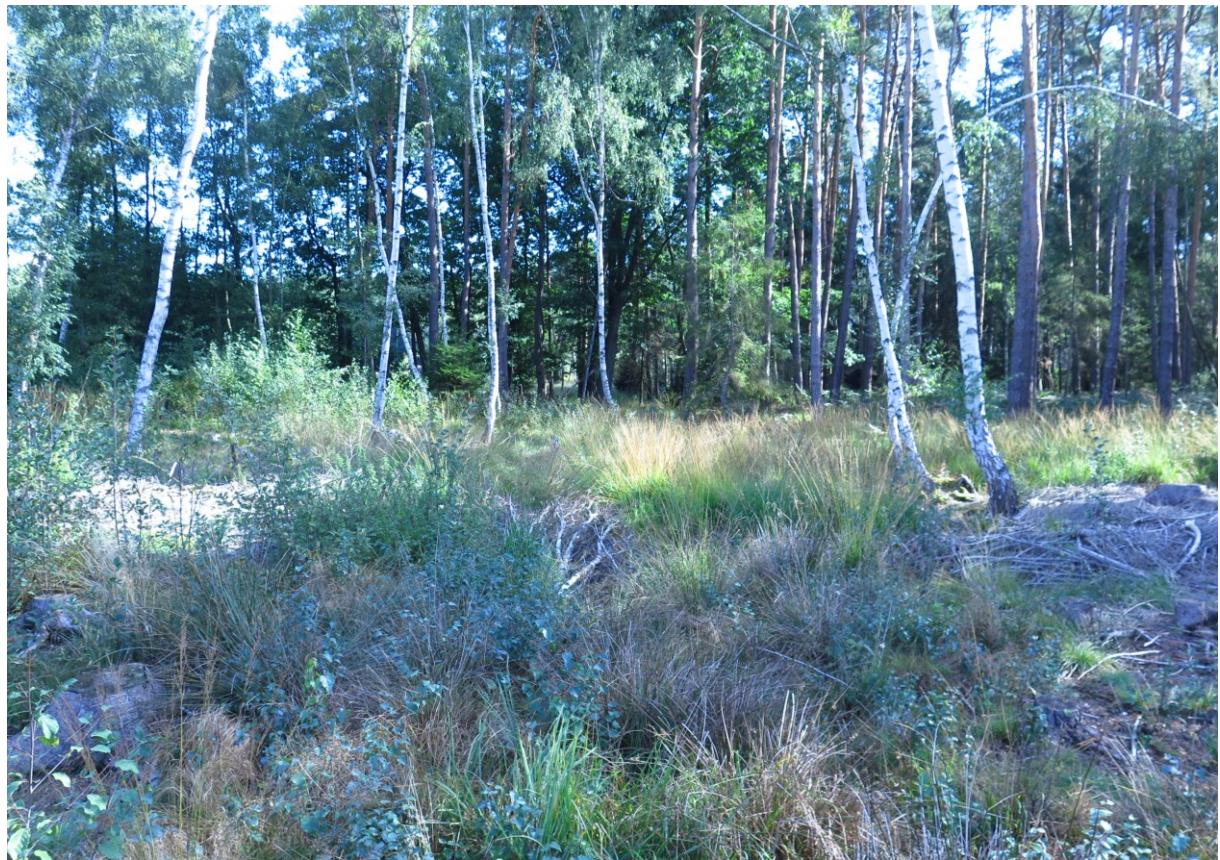
Abbildung 3: GS 6, Gräben mit viel Astholz. Foto: 22.9.2022

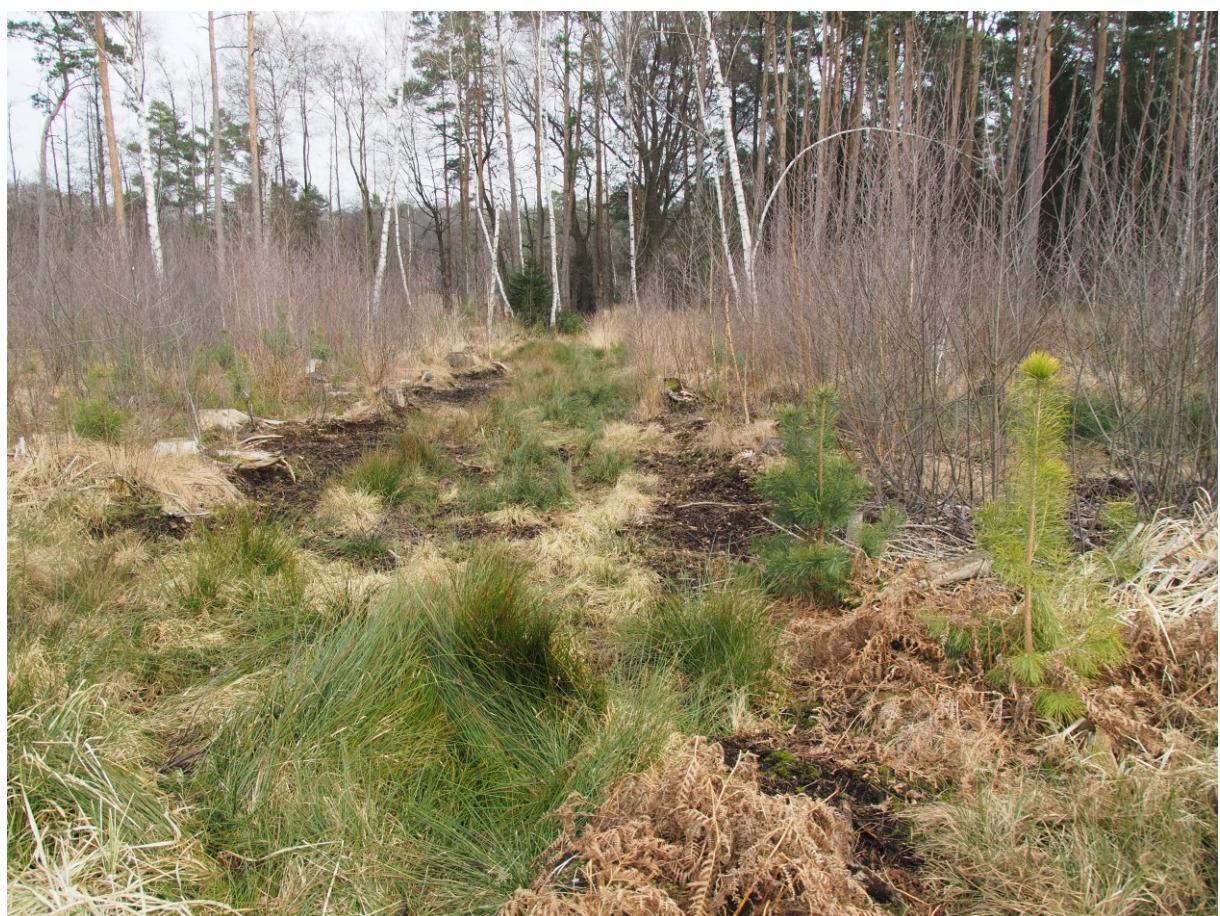
Abbildung 4: GS 6, Verfüllter Graben 1 Jahr nach Maßnahmenumsetzung. Foto: 12.2.2025

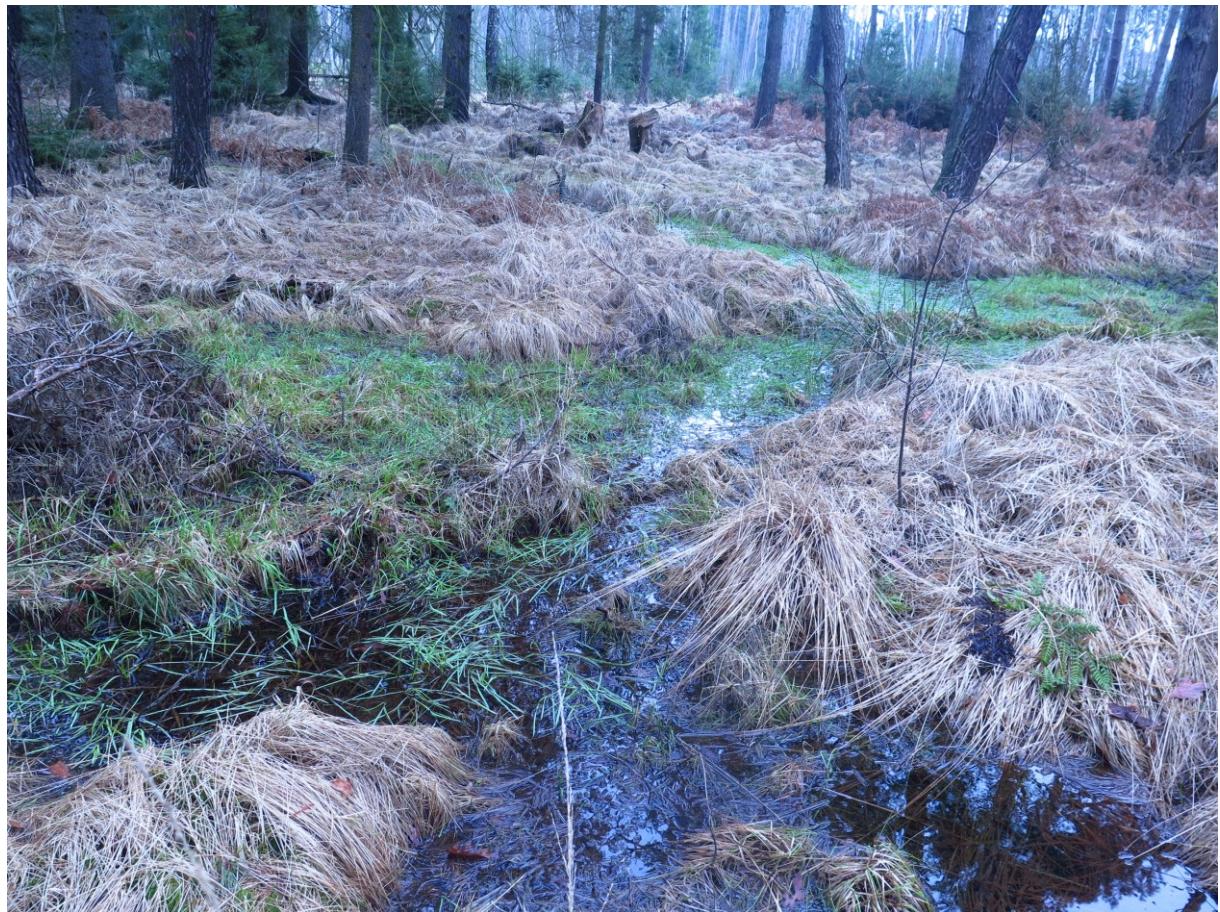
Abbildung 5: GS7, bereits nasse Grabenkreuzung. Foto: 7.3.2023.

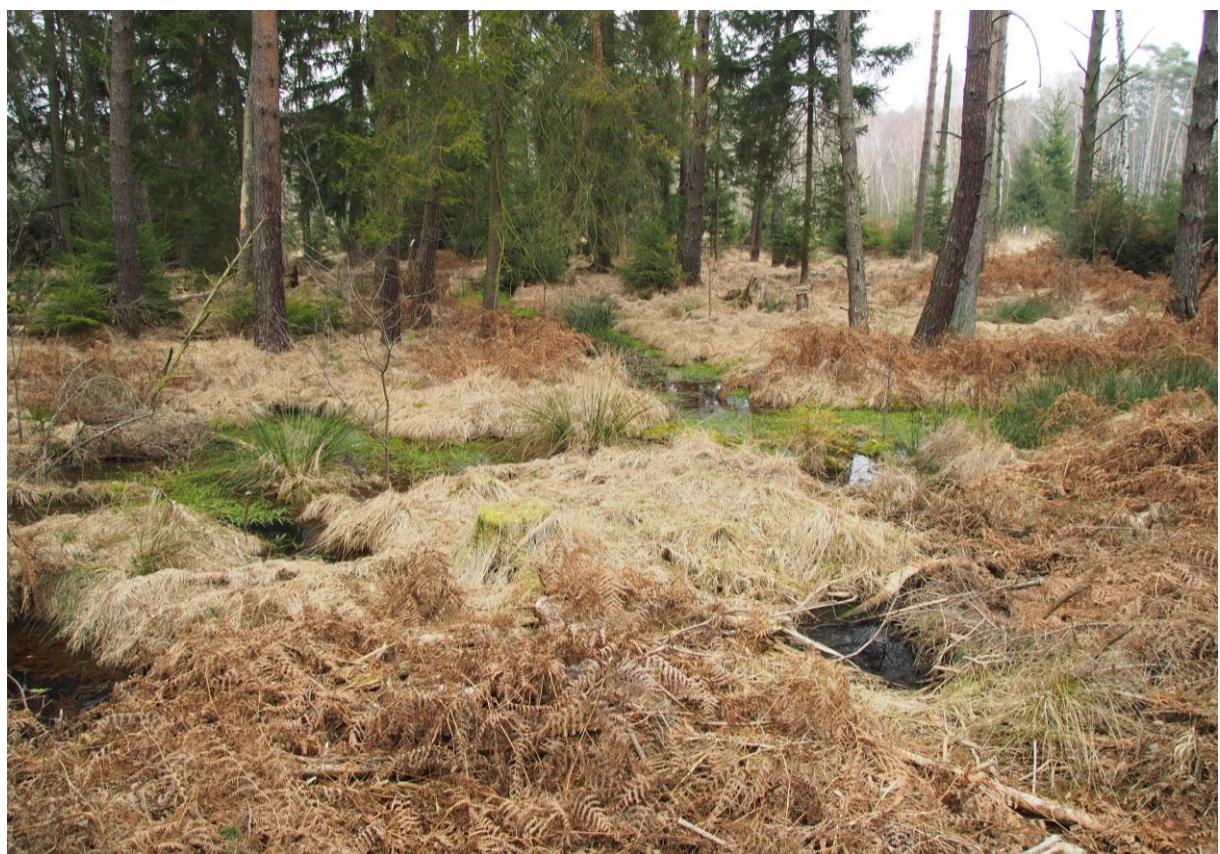
Abbildung 6: GS7, bereits nasse Grabenkreuzung. Nur die Abläufe wurden verschlossen. Foto: 12.2.2025.

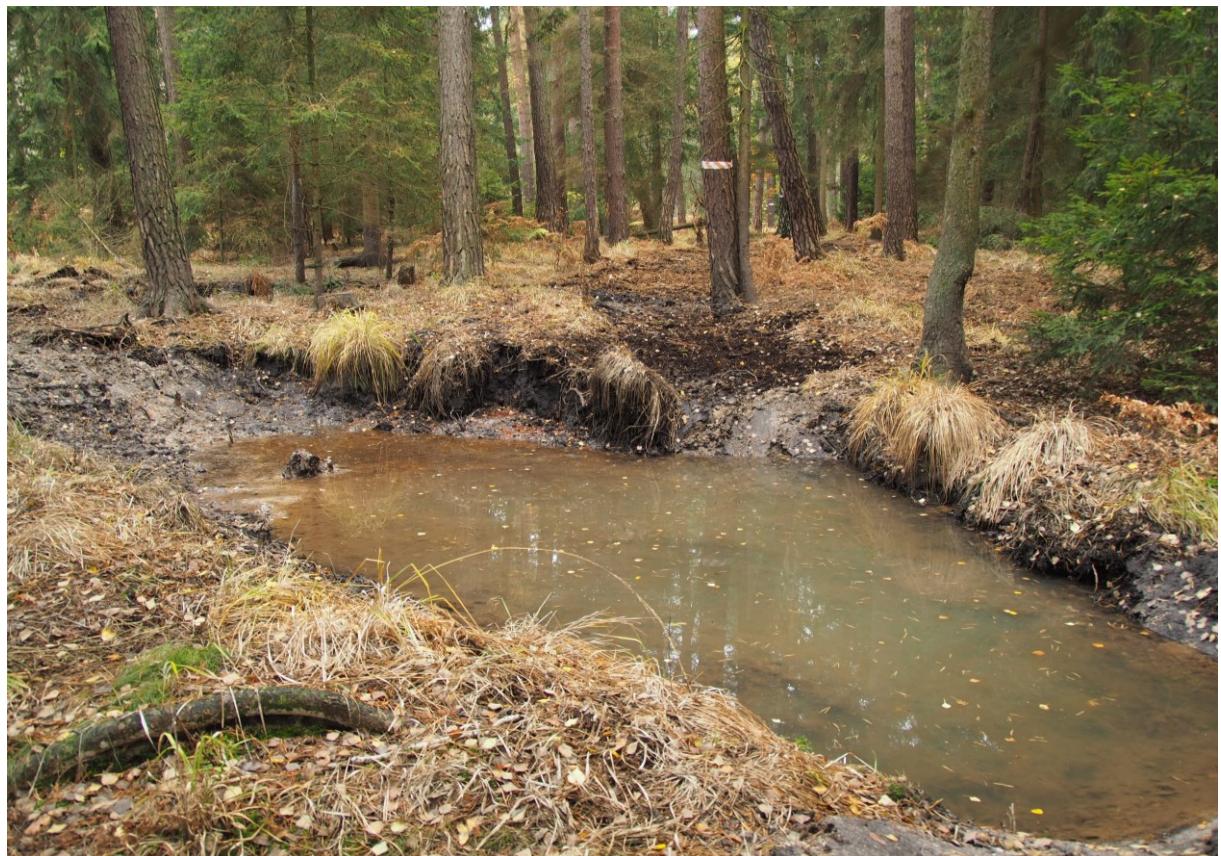
Abbildung 8: GS9, DM78, angestaute Grabenkreuzung. Foto: 12.11.2024

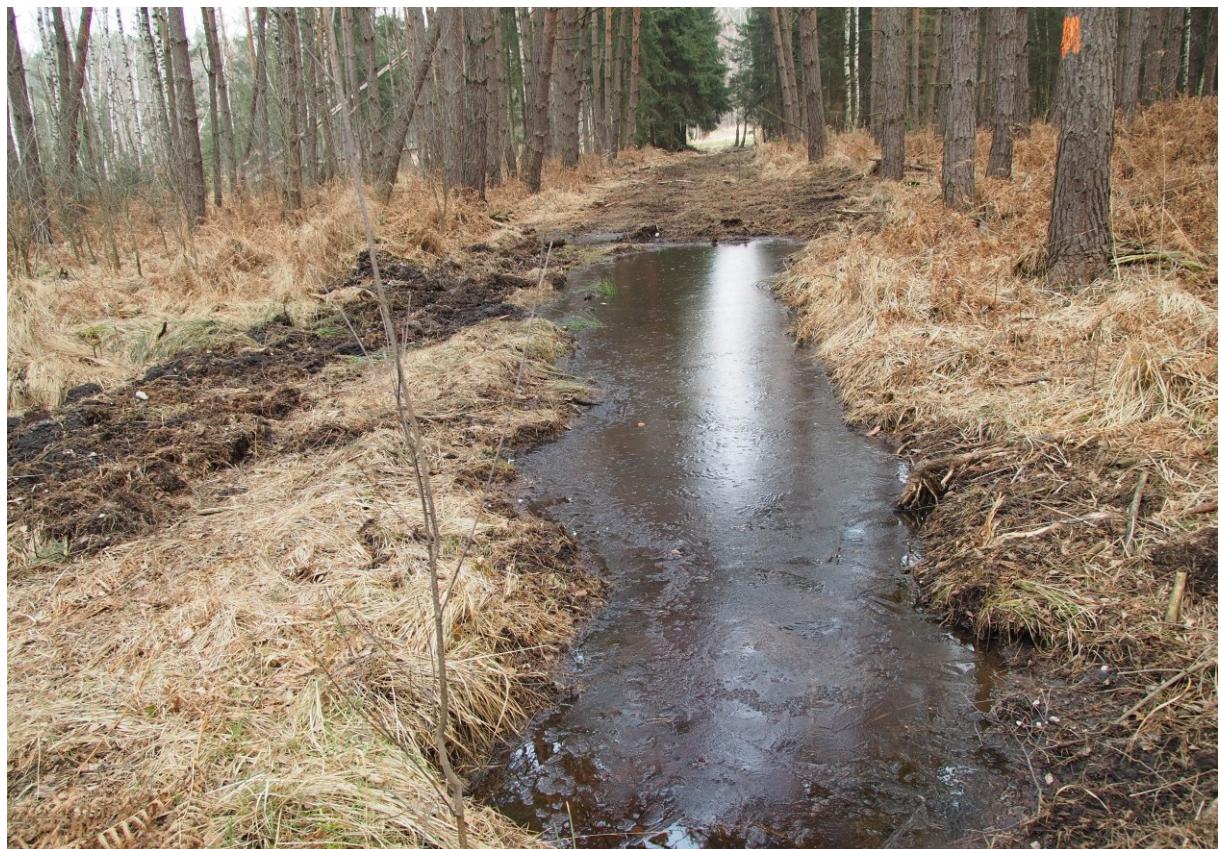
Abbildung 10: GS 10, westliche Schneise südlich DM100 nach den Maßnahmen. Foto: 12.2.2025.

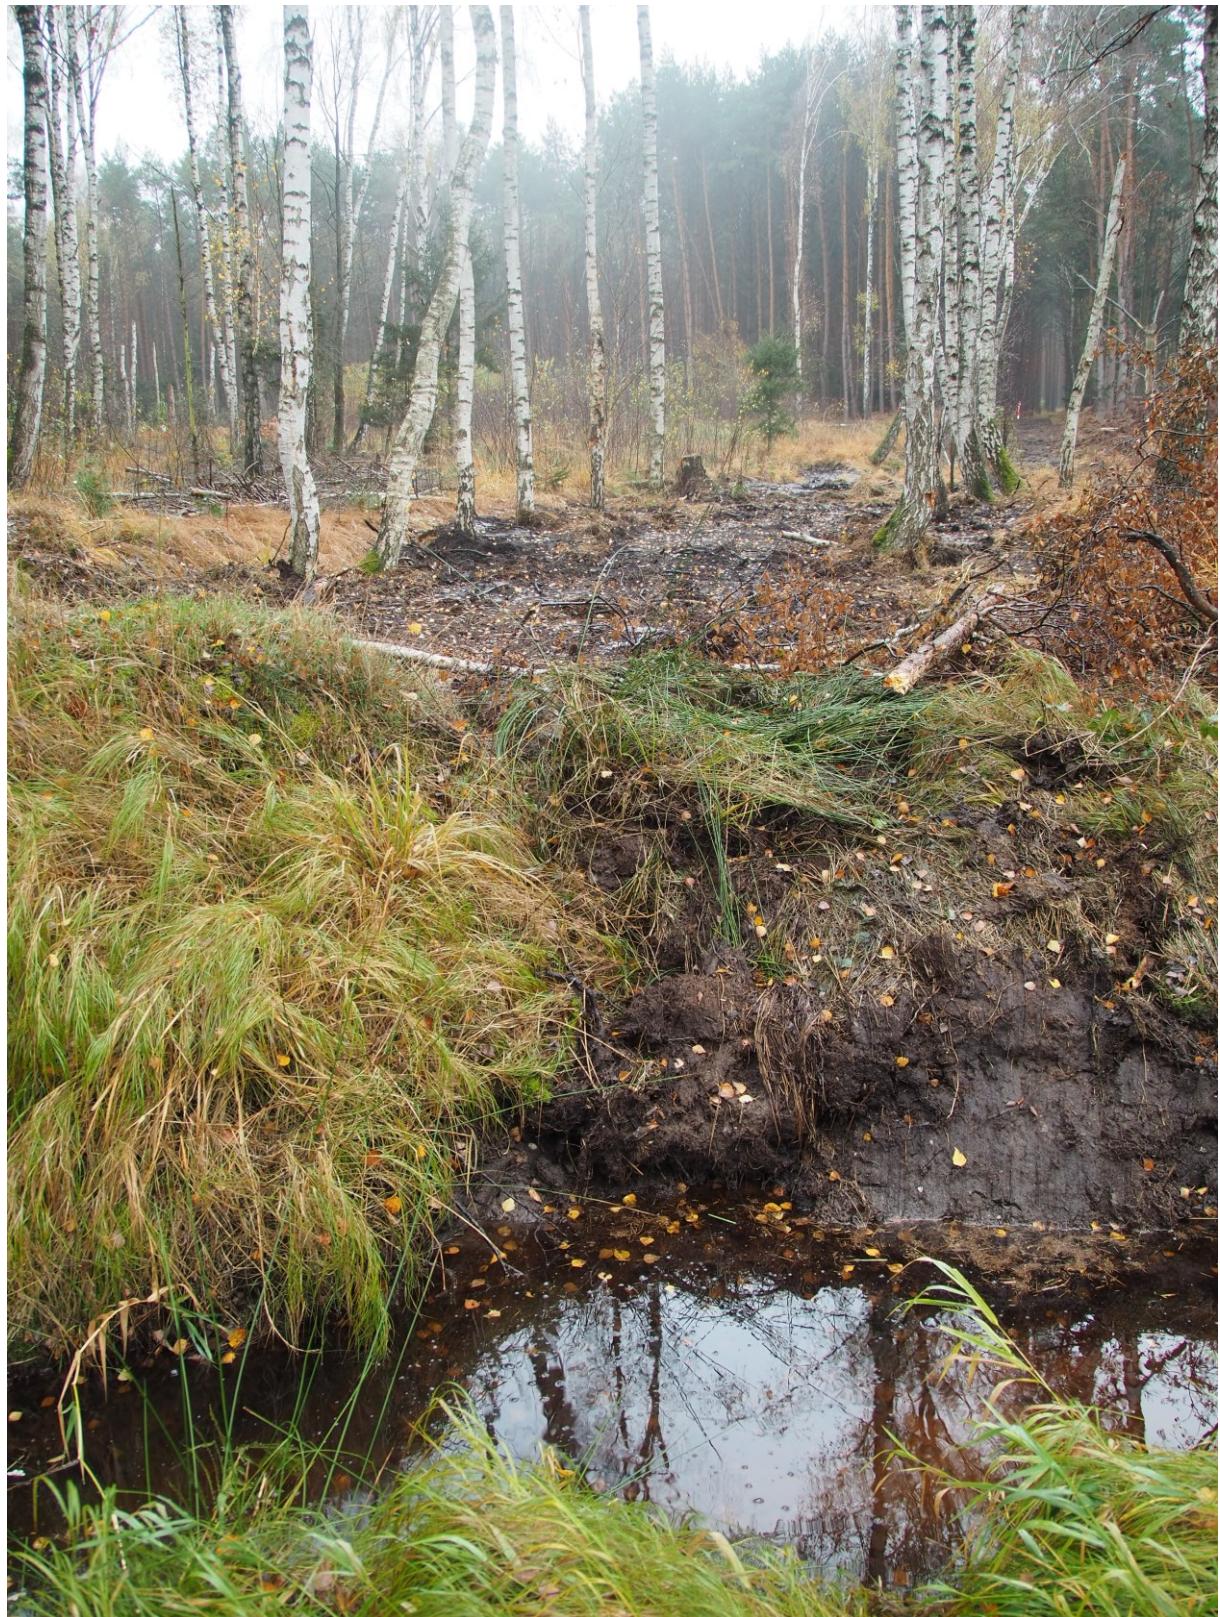
Abbildung 14: GS11, östlich von DM120, Blick nach SW nach der Maßnahme. Foto: 12.11.2024.

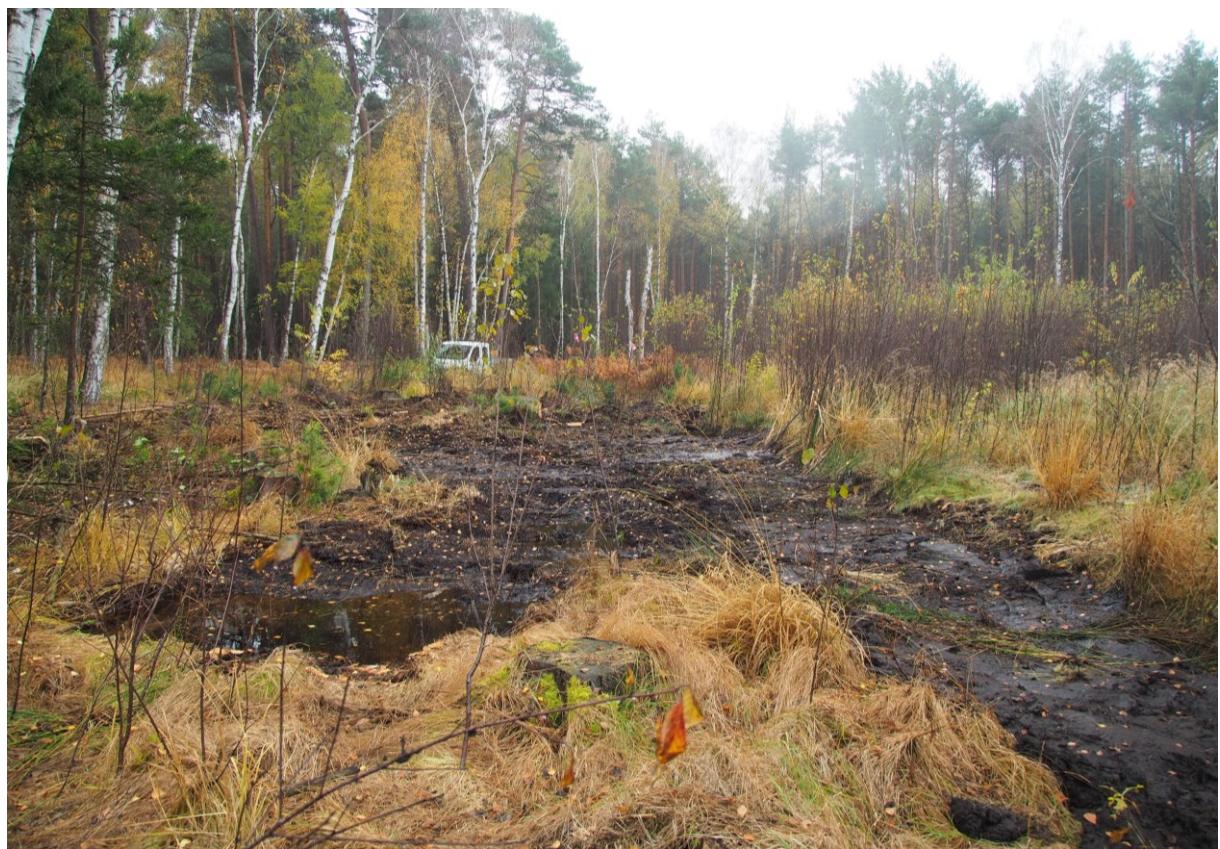
Abbildung 16: GS11, DM118, Blick nach SO nach den Maßnahmen. Foto: 12.11.2024.

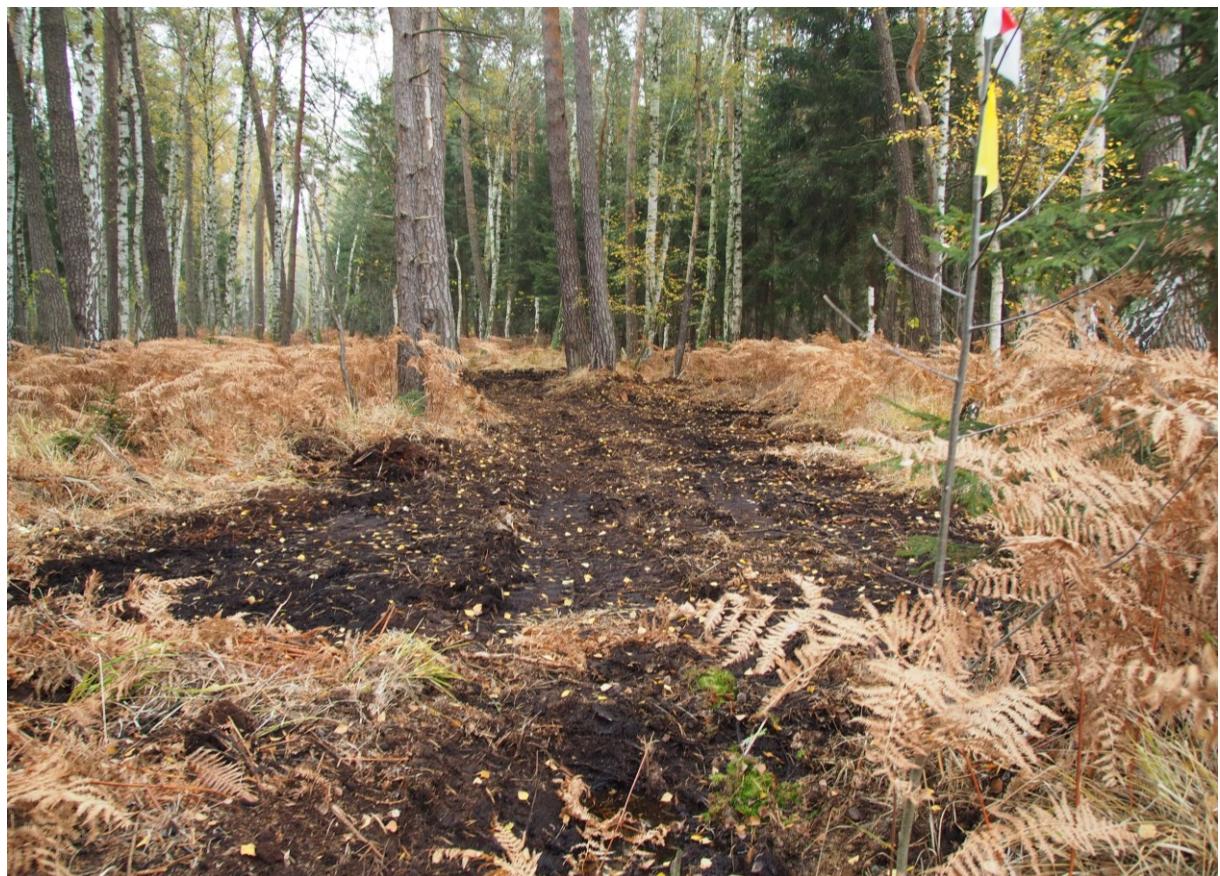
Abbildung 18: GS 11, DMT124, Blick nach Ost nach Maßnahmenumsetzung. Foto: 12.11.2024

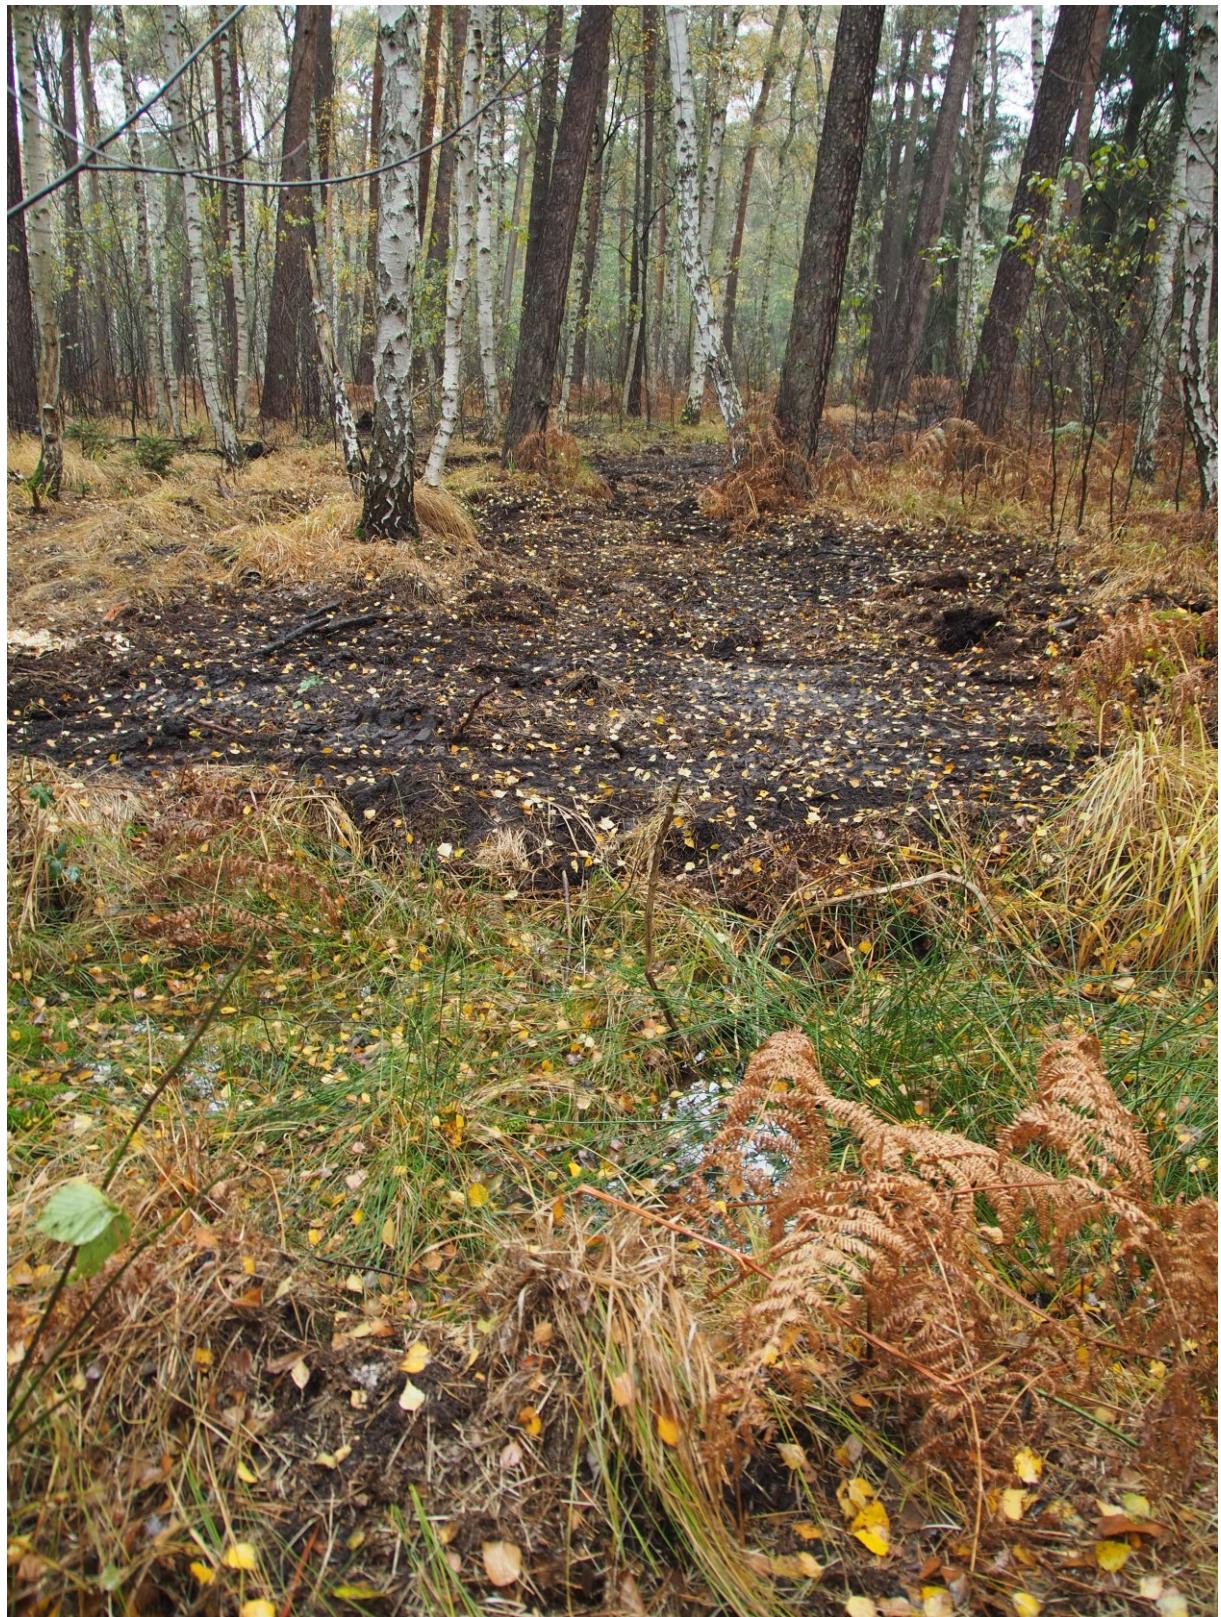
Abbildung 20: Graben im GS 11; DM123., Blick vom Grabenkreuz nach Süden. Im Vordergrund offen gelassenes und angestautes Grabenkreuz. Foto: 12.11.2024.
